# RS Kanal- u. Umweltservice GmbH

## Haltungsbericht

### Haltung Sporthalle

Oberer Schacht Sporthalle  
Unterer Schacht Spielplatz

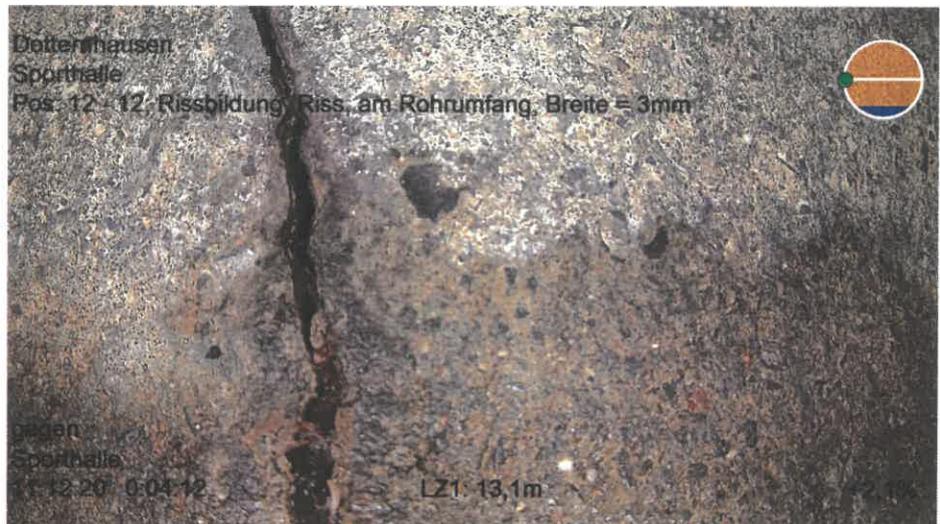
<b>Foto</b>	<b>003</b>
<b>Video</b>	00:04:12
<b>Entf. gegen Fließr.</b>	13,10 m
<b>Zustand</b>	<b>BAB.B.B</b>
<b>Position</b>	12 - 12
<b>Datenträger</b>	DVD_001

00:03:07	8,50	BAB.B.A		Ende (5): Pos: 12 - 12; Rissbildung, Riss, in Längsrichtung, Breite = 2mm
	00:03:33	10,10	BAB.B.B		Pos: 12 - 12; Rissbildung, Riss, am Rohrumfang, Breite = 2mm
003	00:04:12	13,10	BAB.B.B		Pos: 12 - 12; Rissbildung, Riss, am Rohrumfang, Breite = 3mm

Pos: 12 - 12; Rissbildung, Riss, am Rohrumfang, Breite = 3mm

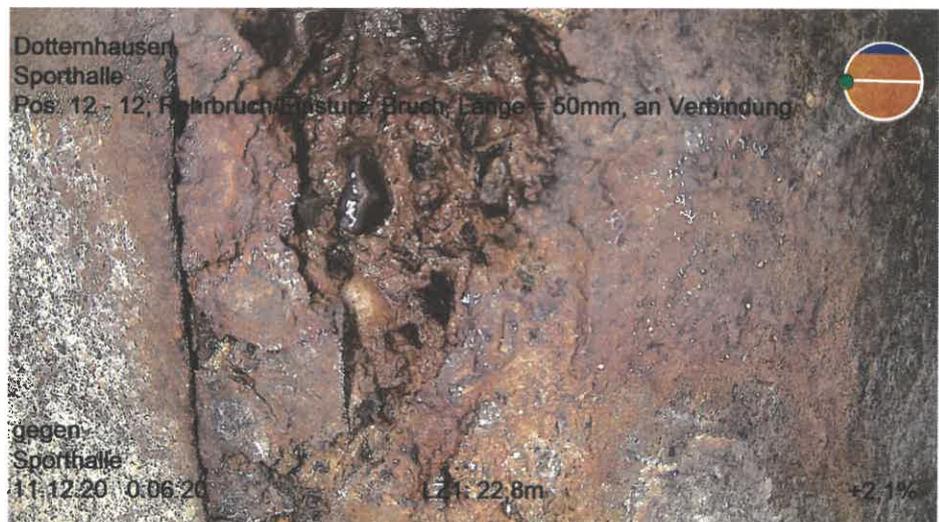
<b>Foto</b>	<b>004</b>
<b>Video</b>	00:06:20
<b>Entf. gegen Fließr.</b>	22,80 m
<b>Zustand</b>	<b>BAC.A</b>
<b>Position</b>	12 - 12
<b>Datenträger</b>	DVD_001

00:04:55	17,60	BAB.B.B		Pos: 12 - 12; Rissbildung, Riss, am Rohrumfang, Breite = 1mm
	00:05:26	18,60	BAB.B.B	A	Pos: 12 - 12; Rissbildung, Riss, am Rohrumfang, Breite = 1mm, an Verbindung
004	00:06:20	22,80	BAC.A	A	Pos: 12 - 12; Rohrbruch/Einsturz, Bruch, Länge = 50mm, an Verbindung

Pos: 12 - 12; Rohrbruch/Einsturz,  
Bruch, Länge = 50mm, an  
Verbindung

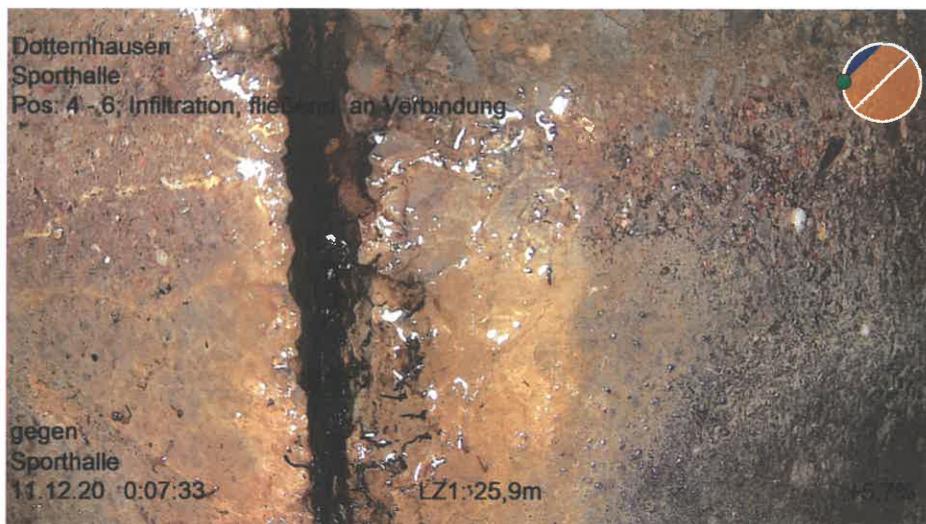
<b>Foto</b>	<b>005</b>
<b>Video</b>	00:07:33
<b>Entf. gegen Fließr.</b>	25,90 m
<b>Zustand</b>	<b>BBF.C</b>
<b>Position</b>	4 - 6
<b>Datenträger</b>	DVD_001

00:07:00	24,00	BAB.B.A		Ende (6): Pos: 11 - 1; Rissbildung, Riss, in Längsrichtung, Breite = 1mm
005	00:07:33	25,90	BBF.C	A	Pos: 4 - 6; Infiltration, fließend, an Verbindung

Pos: 4 - 6; Infiltration, fließend, an Verbindung

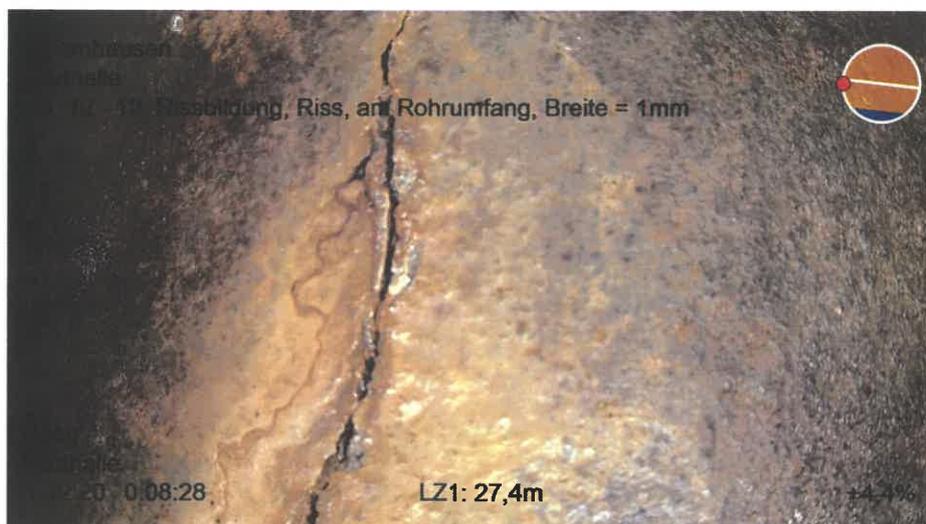
<b>Foto</b>	<b>006</b>
<b>Video</b>	00:08:28
<b>Entf. gegen Fließr.</b>	27,40 m
<b>Zustand</b>	<b>BAB.B.B</b>
<b>Position</b>	12 - 12
<b>Datenträger</b>	DVD_001

00:08:32	27,40	BBF.A		Pos: 3 - 9; Infiltration, schwitzend
	00:08:30	27,40	BBB.A		Pos: 4 - 8; Anhaftende Stoffe, Inkrustation, Querschnittsreduzierung = 1%
006	00:08:28	27,40	BAB.B.B		Pos: 12 - 12; Rissbildung, Riss, am Rohrumfang, Breite = 1mm

Pos: 12 - 12; Rissbildung, Riss, am Rohrumfang, Breite = 1mm

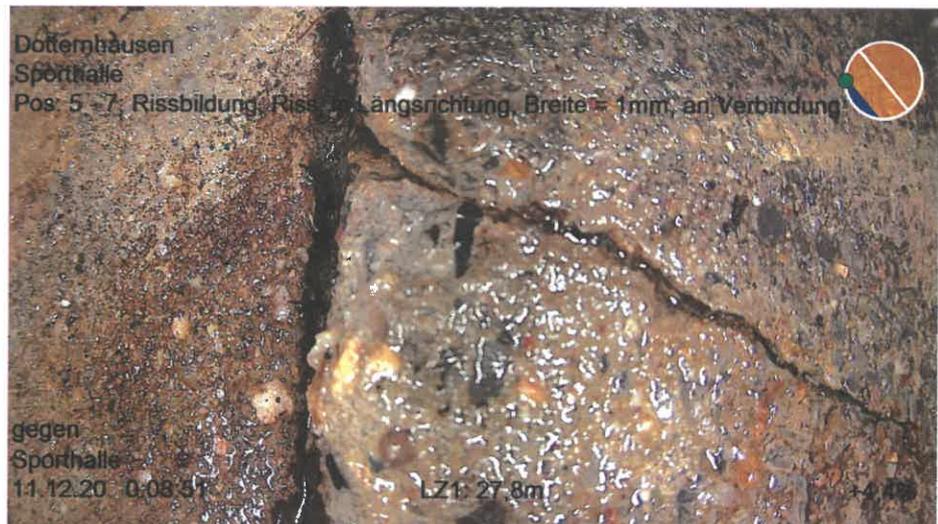
<b>Foto</b>	<b>007</b>
<b>Video</b>	00:08:51
<b>Entf. gegen Fließr.</b>	27,80 m
<b>Zustand</b>	<b>BAB.B.A</b>
<b>Position</b>	5 - 7
<b>Datenträger</b>	DVD_001

00:08:47	27,80	BBF.B	A	Pos: 2 - 10; Infiltration, tropfend, an Verbindung
007	00:08:51	27,80	BAB.B.A	A	Pos: 5 - 7; Rissbildung, Riss, in Längsrichtung, Breite = 1mm, an Verbindung

Pos: 5 - 7; Rissbildung, Riss, in  
Längsrichtung, Breite = 1mm, an  
Verbindung

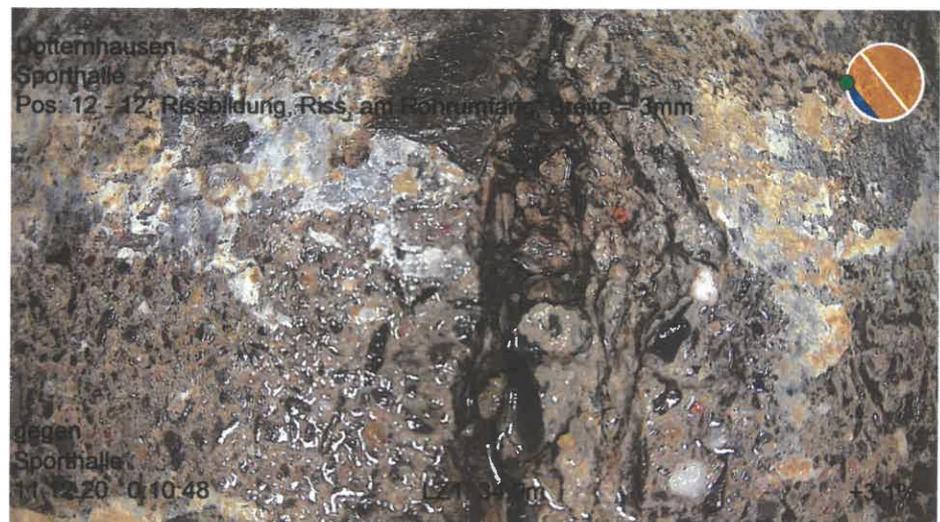
<b>Foto</b>	<b>008</b>
<b>Video</b>	00:10:48
<b>Entf. gegen Fließr.</b>	34,90 m
<b>Zustand</b>	<b>BAB.B.B</b>
<b>Position</b>	12 - 12
<b>Datenträger</b>	DVD_001

00:10:08	31,80	BAB.A.A	A	Pos: 11 - 1; Rissbildung, Oberflächenriss (Haarriss), in Längsrichtung, Breite = 0,3mm, an Verbindung
	00:10:50	34,90	BBF.B		Pos: 4 - 8; Infiltration, tropfend
008	00:10:48	34,90	BAB.B.B		Pos: 12 - 12; Rissbildung, Riss, am Rohrumfang, Breite = 3mm

Pos: 12 - 12; Rissbildung, Riss, am  
Rohrumfang, Breite = 3mm

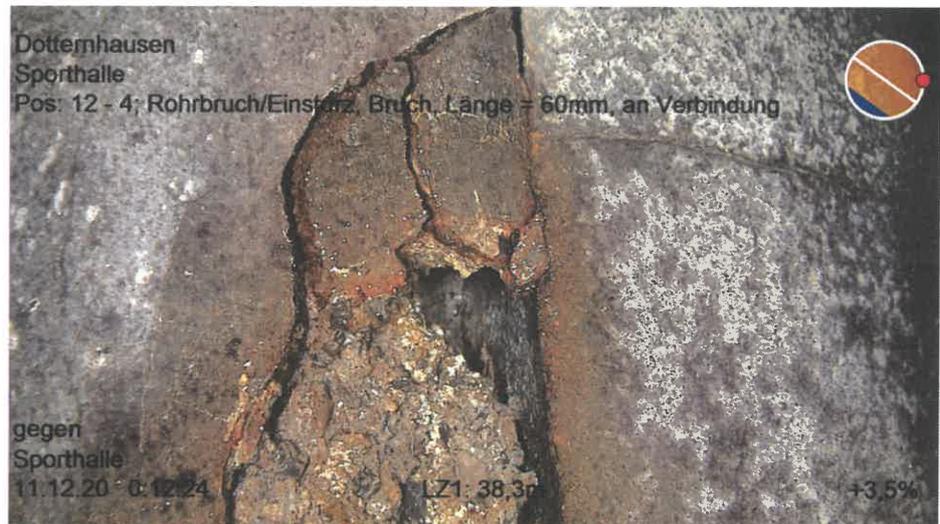
<b>Foto</b>	<b>009</b>
<b>Video</b>	00:12:24
<b>Entf. gegen Fließr.</b>	38,30 m
<b>Zustand</b>	<b>BAC.A</b>
<b>Position</b>	12 - 4
<b>Datenträger</b>	DVD_001

00:12:00	38,00	BAB.B.B		Pos: 3 - 9; Rissbildung, Riss, am Rohrumfang, Breite = 1mm
009	00:12:24	38,30	BAC.A	A	Pos: 12 - 4; Rohrbruch/Einsturz, Bruch, Länge = 60mm, an Verbindung
010	00:12:39	38,80	BAB.B.C		Anfang (8): Pos: 9 - 3; Rissbildung, Riss, komplex, Breite = 1mm

Pos: 12 - 4; Rohrbruch/Einsturz,  
Bruch, Länge = 60mm, an  
Verbindung

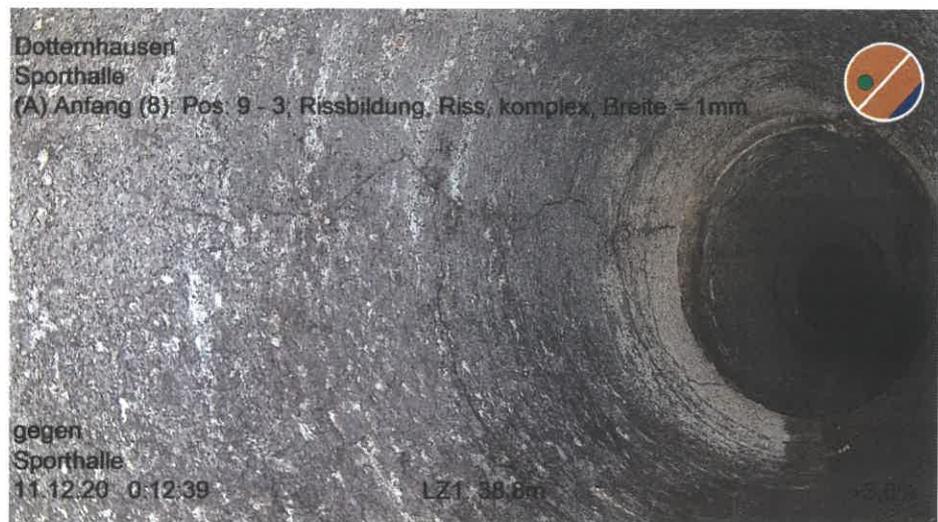
<b>Foto</b>	<b>010</b>
<b>Video</b>	00:12:39
<b>Entf. gegen Fließr.</b>	38,80 m
<b>Zustand</b>	<b>BAB.B.C</b>
<b>Position</b>	9 - 3
<b>Datenträger</b>	DVD_001

Anfang (8): Pos: 9 - 3; Rissbildung,  
Riss, komplex, Breite = 1mm

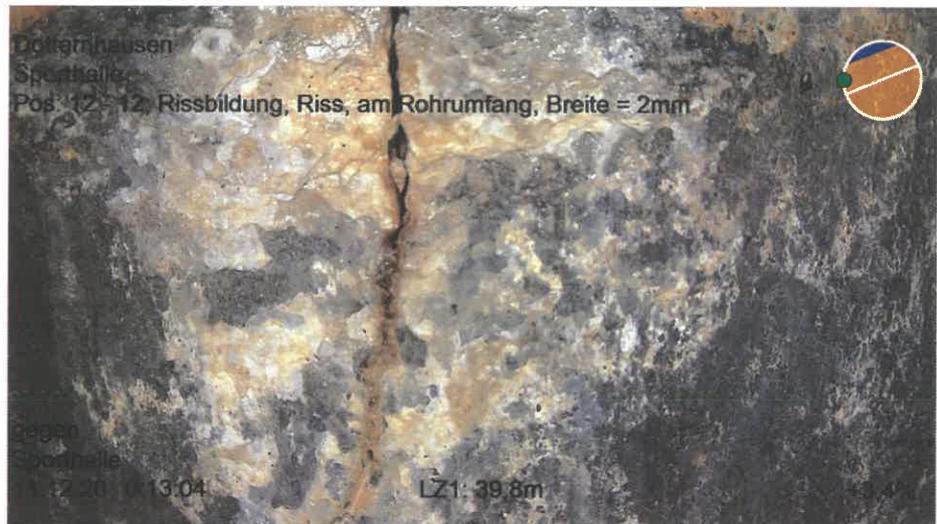
<b>Foto</b>	<b>011</b>
<b>Video</b>	00:13:04
<b>Entf. gegen Fließr.</b>	39,80 m
<b>Zustand</b>	<b>BAB.B.B</b>
<b>Position</b>	12 - 12
<b>Datenträger</b>	DVD_001

00:12:51	39,40	BAB.B.C		Ende (8): Pos: 9 - 3; Rissbildung, Riss, komplex, Breite = 1mm
011	00:13:04	39,80	BAB.B.B		Pos: 12 - 12; Rissbildung, Riss, am Rohrumfang, Breite = 2mm

Pos: 12 - 12; Rissbildung, Riss, am Rohrumfang, Breite = 2mm
