HOLCIM_Dotternhausen_Nachtbetrieb_Seilbahn

Fachtechnische Stellungnahme S14604 SIS zur Immissionsverträglichkeit des Seilbahnbetriebs im Zementwerk der Fa. HOLCIM in Dotternhausen zur Nachtzeit

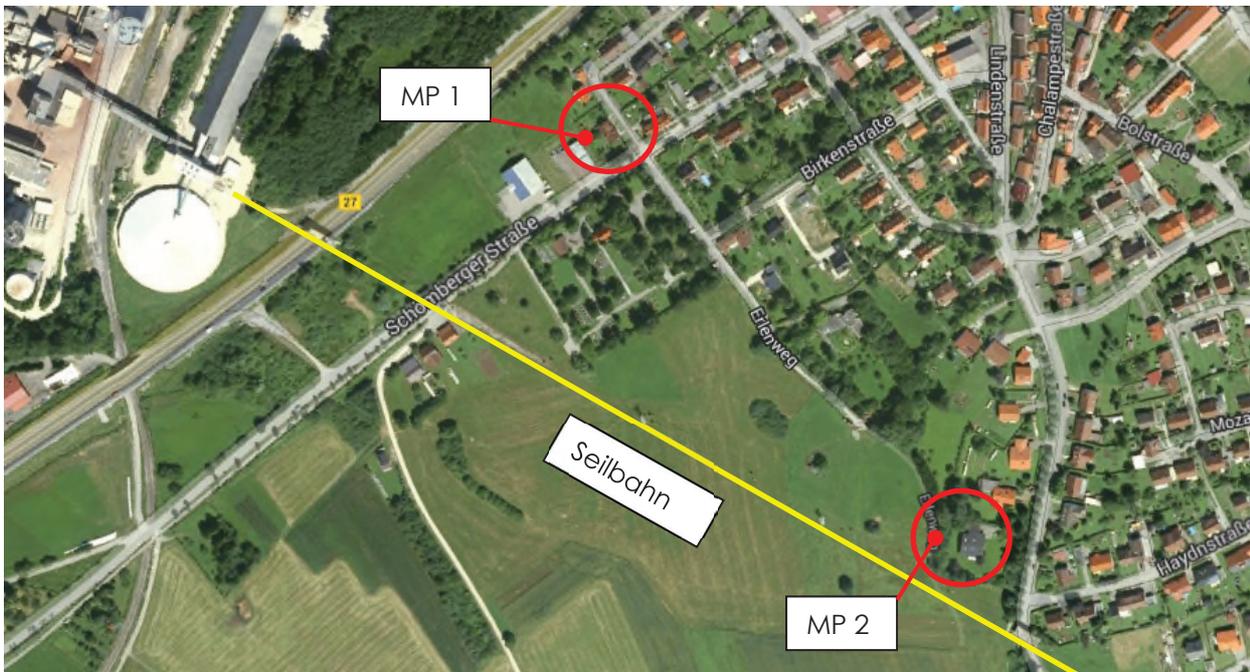
Abbildung: Google maps ©

5. Die Messungen wurden am 02.06.2014 in der Zeit von 20 – 22 Uhr an folgenden zwei maßgeblichen Immissionsorten durchgeführt:
- MP 1: Wohnhaus Friedhofstraße 3, 1. OG, Ecke Nordwest
 - MO 2: Wohnhaus Plettenbergstraße 22, 1. OG, Ecke Nordwest
